Zwembad woonpark Donksbergen  
te Duizel

Auteur: R.J.R. Noor  
Documentnr.: D2-LUN/002  
Datum: 2 september 2024  
Versie: 1.1

Lunet heeft D2 ontwikkeling gevraagd een status analyse te maken van het gebouw en installaties. Daarbij is de vraag gesteld om de financiële consequenties weer te geven als dit gebouw weer moet voldoen aan de eisen zoals die nu gelden. Deelvragen die hierbij beantwoord zullen dienen te worden zijn:

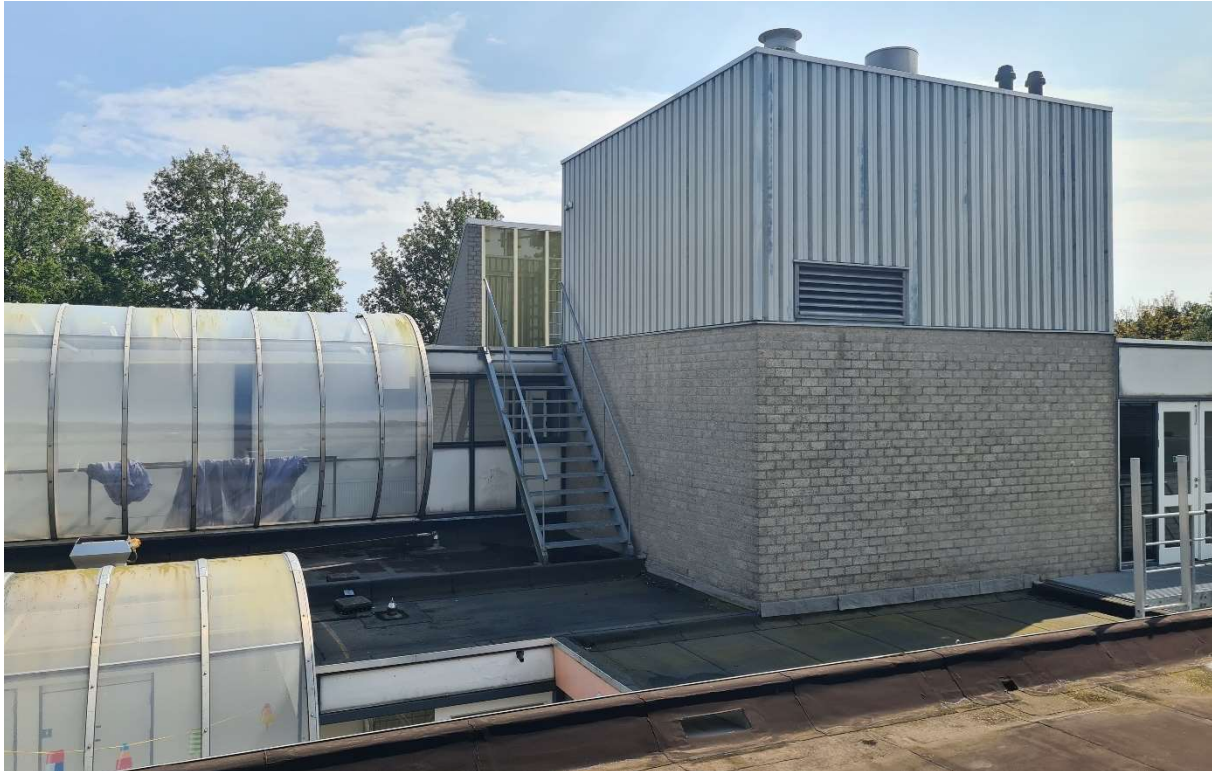
*Figuur 1: Zwembad woonpark Donksbergen*

Het zwembad is in een zeer slechte staat. De beweegbare vloer is buiten werking gesteld en het bassin is lek waardoor de kruipruimte vol water loopt. Het water in de kruipruimte is een combinatie van zwembadwater en grondwater. Het grondwater peil is op de locatie van het zwembad hoog waardoor dit naast een lek zwembad voor problemen zorgt. Dit water wordt door de technische dienst op regelmatige basis uit de kruipruimte gepompt en geloosd. Het gevolg van dit water is dat in het hele gebouw veel vocht aanwezig is en op diverse plaatsen schimmelvorming zichtbaar is.

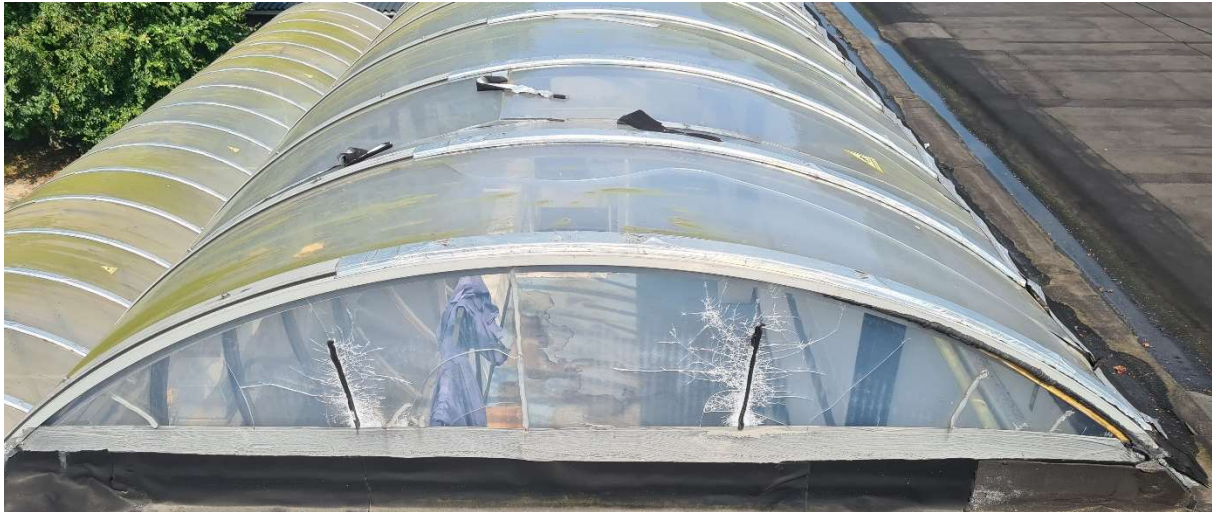
Het gebouw is opgebouwd uit grijze beton gevelstenen en enkel glas. Daarnaast zijn een tweetal kunststof lichtkoepels aanwezig bij gangen. Deze koepels zijn op diverse plaatsen gescheurd en

worden letterlijk bij elkaar gehouden met tape. De koepels zijn einde technische levensduur en kunnen geen waterdichte afdichting garanderen.

*Figuur 2: Beschadigingen en scheuren dakkap.*

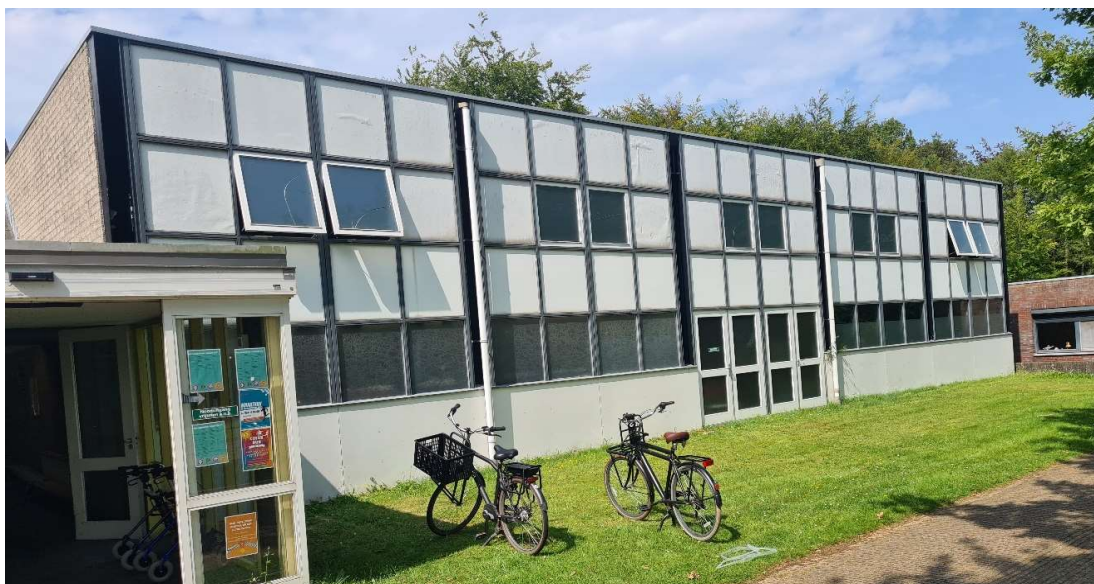
*Figuur 3: buitengevel met hemelwaterafvoer*

De hemelwaterafvoeren en vuilwaterafvoeren zijn op de meeste plaatsen uitgevoerd in PVC. Daar waar het PVC is blootgesteld aan daglicht, is de veroudering duidelijk zichtbaar. Deze veroudering maakt de leidingen extra kwetsbaar waardoor storingen sneller kunnen ontstaan.

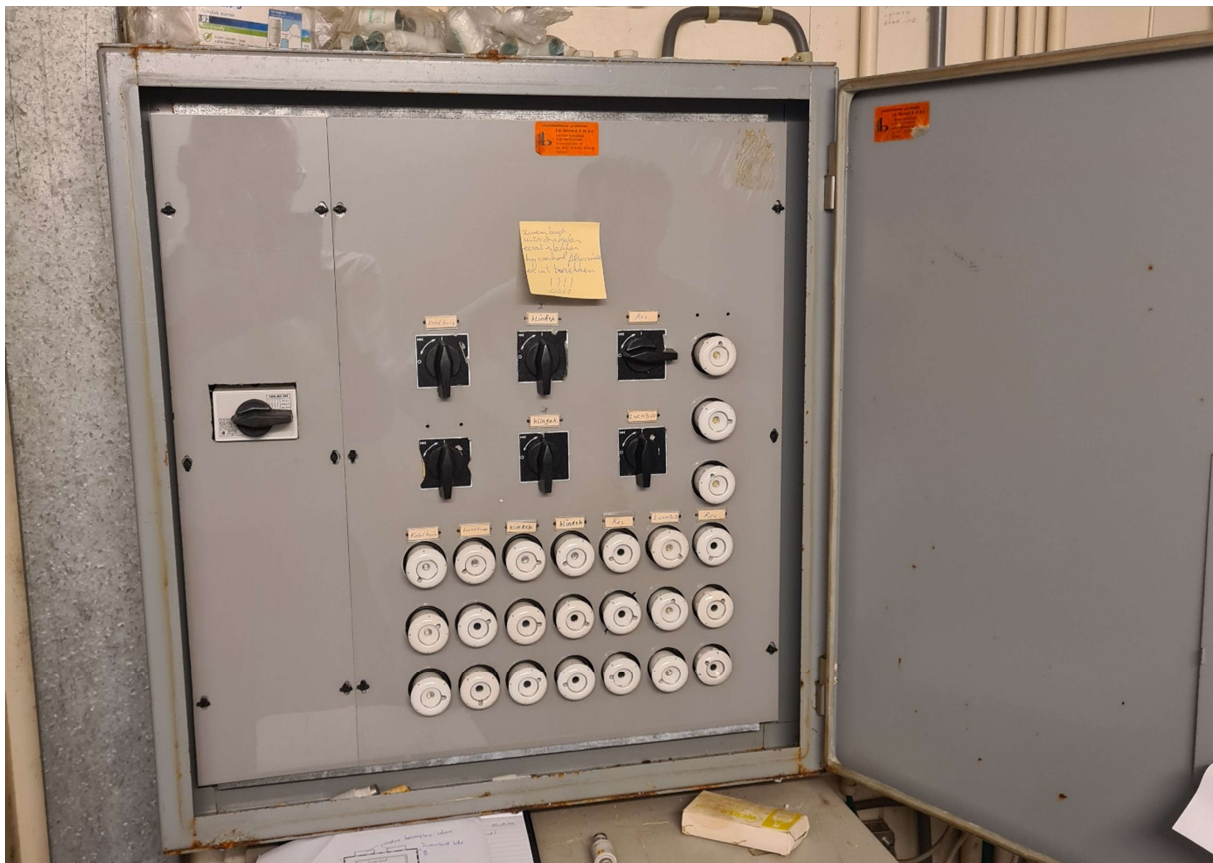
*Figuur 4: Elektrische verdeler*

De elektrische installatie is rond 1990 aangebracht. De verdelers zijn veelal uitgevoerd met porseleinen smeltveiligheden. Enkele verdelers zijn later vervangen. De belasting van de installatie is onbekend.

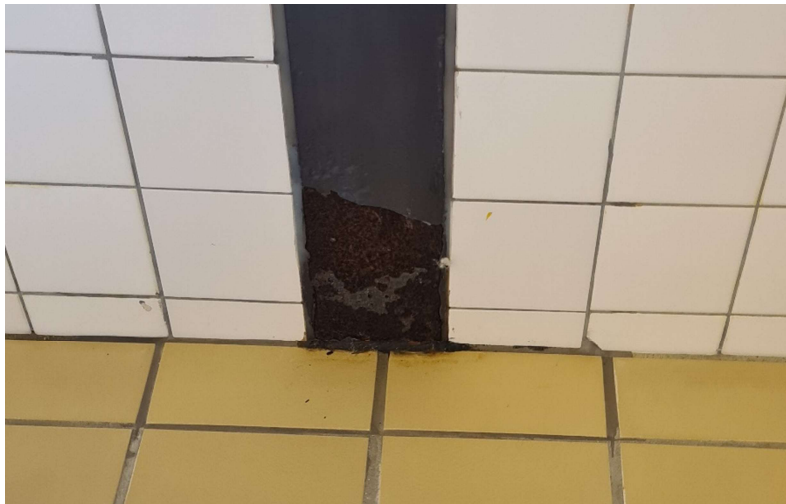
*Figuur 5: Corrosie staalconstructie*

In het zwembad is een beweegbare vloer aanwezig. Deze vloer functioneert niet meer maar is nog wel aanwezig. Op staal constructie van het gebouw is op diverse plekken corrosie aanwezig.

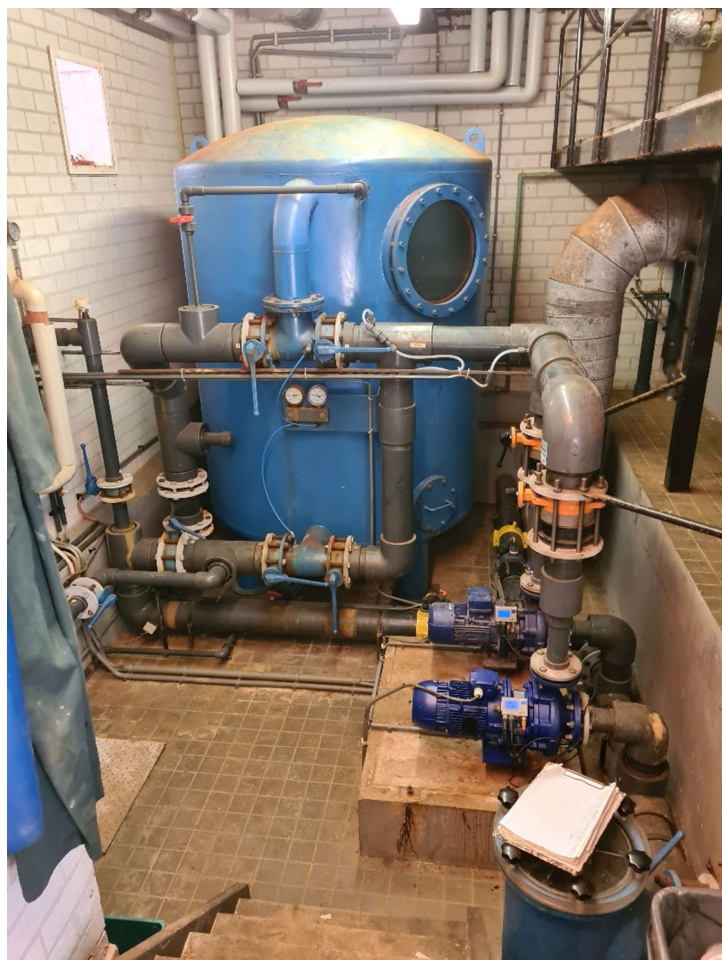
*Figuur 6: Zwembadinstallatie*

De zwembad installatie is goed onderhouden maar verouderd. Op diverse plaatsen zijn zichtbaar gebruikssporen aanwezig. Ook is zichtbaar dat lekkages hebben plaatsgevonden op verschillende plaatsen in de installatie.

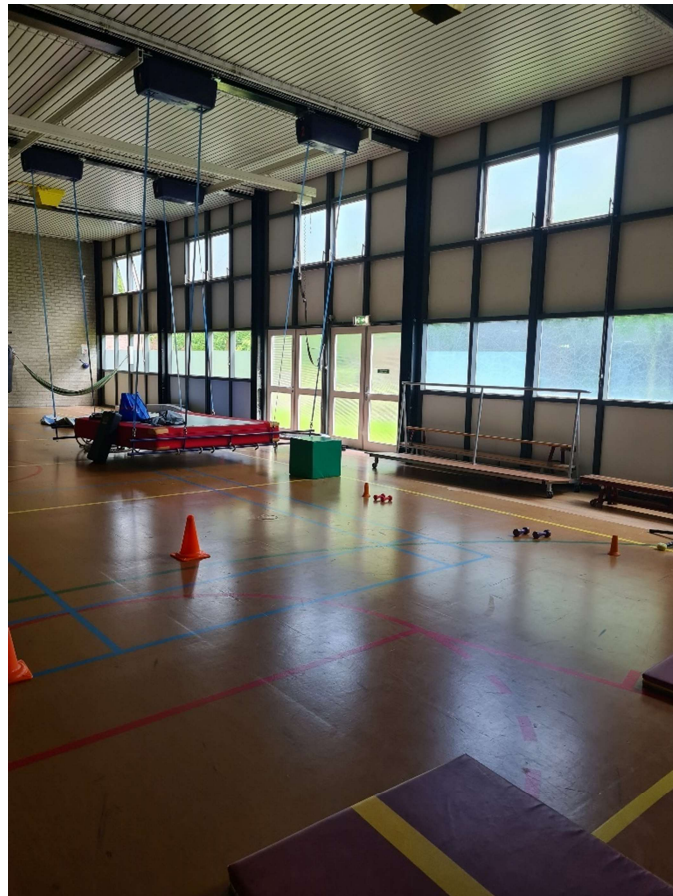
*Figuur 7: Sporthal*

In het hele gebouw is TL-D verlichting aanwezig in een houten latten plafond of in een vezelplaat plafond. Diverse plafond platen zijn beschadigd of vervangen voor een ander type plaat. In de sporthal is zichtbaar dat een aantal latten loshangen. De vloer in de sporthal is verouderd en ongelijk. De toestellen in de sporthal zijn wel recent onderhouden en gekeurd. Enkele toestellen zijn afgekeurd en buiten gebruik gesteld zoals de touwen.
