## MEMO

Opdrachtgever: Lunet Zorg; Jerry van Strien  
Van: Provadi B.V.; Pieter van Geldere  
Ref. no: P00234  
Datum: 22-1-2025  
Onderwerp: Bouwkundige inspectie naar lekkage zwembad  
Locatie: Woonpark Lunet Zorg Duizel

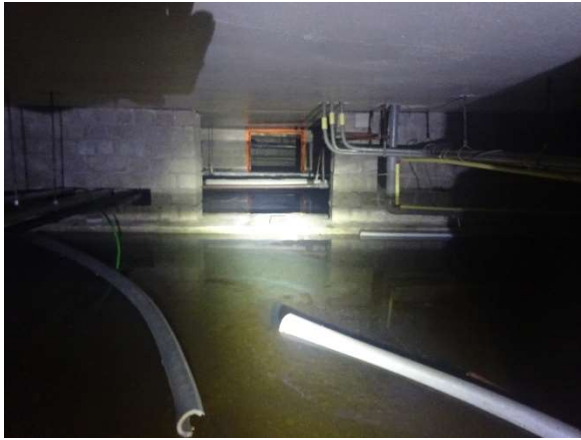
Door de inspecteur is waargenomen dat de kruipruimten onder het gebouw nog steeds onder water staan. De luchtbellen zoals eerder waargenomen zijn nu niet meer waargenomen.

Water in kruipruimte onder entree zwembad

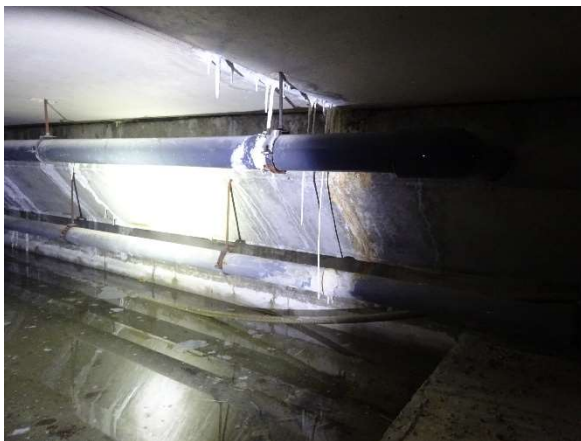
In de kruipruimte onder het zwembad zijn drie zijden van de betonconstructie van het bassin bekeken. Dit betreft de noordelijke, westelijke en zuidelijke zijden ervan. Hieraan zijn geen (actuele) lekkages waargenomen. Wel zijn op veel plaatsen aan de bovenliggende betonvloer kalkafzettingen waargenomen die duiden op het doorlaten van vocht (door de jaren heen). Ditzelfde beeld tonen de afvoeren rondom het bassin. Tevens zijn er enkele, op het oog, constructieve scheuren waargenomen in de betonvloer van het zwembad.

Voormalige kleine lekkages in betonvloer zwembad en t.p.v. afvoeren

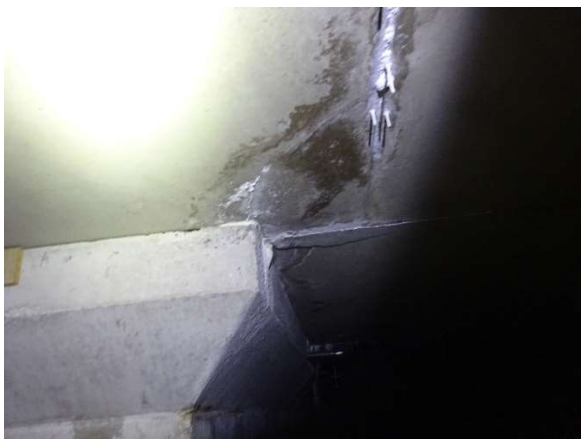
Scheur in betonvloer zwembad

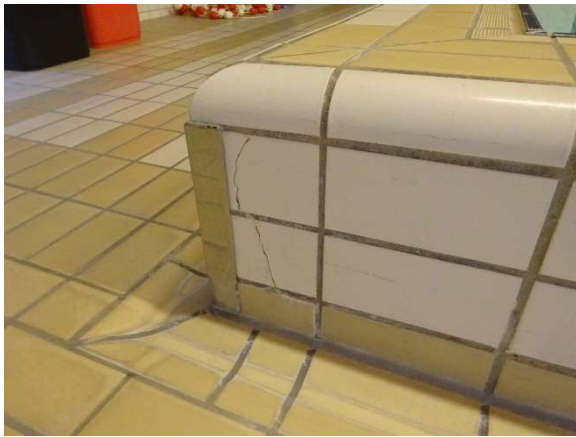
In de zwembadrand zijn in de noordwesthoek scheuren in het tegelwerk zichtbaar. Deze tegels bevinden zich echter op de droge kant.

Scheur in tegelwerk zwembadrand

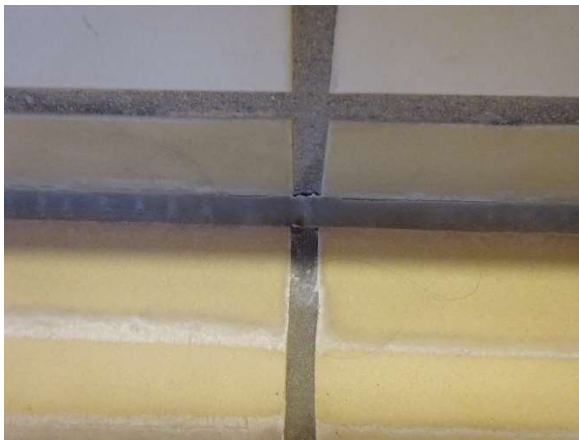
Daarnaast is zichtbaar dat kitafwerkingen bij de randen van de wand- en vloertegels regelmatig versleten zijn en dus vocht door kunnen laten.

Verweerde kitvoeg bij overgang vloer- naar wandtegels

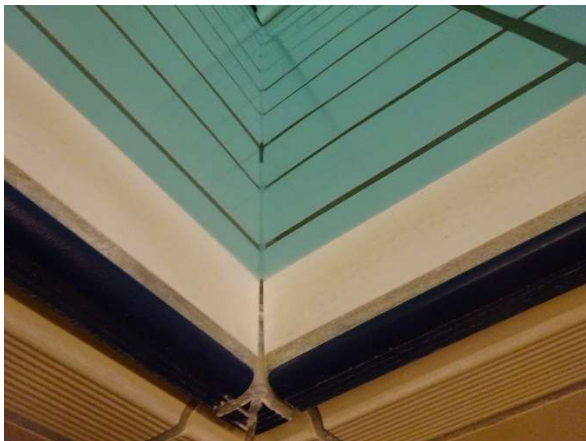
De kitranden in het bassin zijn op enkele plaatsen los van de ondergrond. Ook dit kan kleine lekkages veroorzaken.

Onthechting van kitvoeg in het bassin

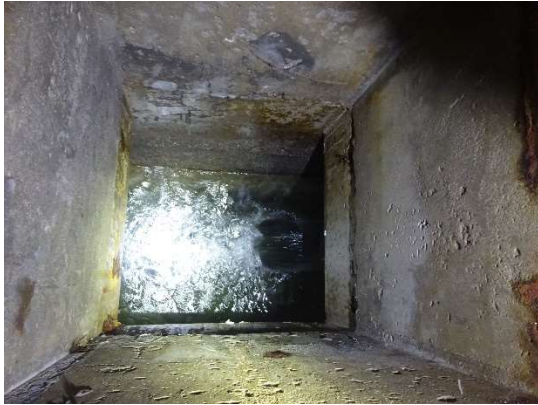
De vloeren van de technische ruimte waren t.t.v. inspectie droog. De buffer is van de bovenzijde (kijkgat) bekeken. Doorstromend zwembadwater is waargenomen.

Buffer in technische ruimte van boven gezien

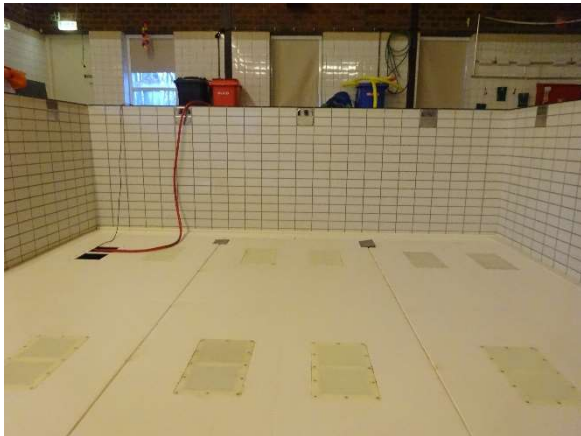
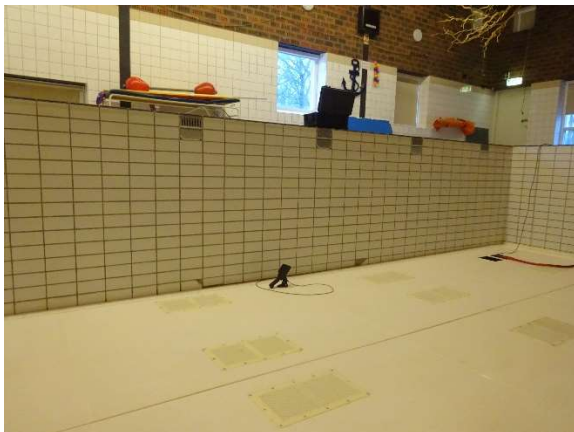
Locatie losgekomen wandtegels

Bij de visuele inspectie van het bassin wordt in de westelijke lange tegelwand een breuk waargenomen. De tegels worden over een lengte van ca. 3m<sup>1</sup> naar de binnenzijde gedrukt. De breuk bevindt zich op ca. 60 centimeter van de vaste zwembadbodem. De lintvoeg is over deze lengte (3m<sup>1</sup>) in sterke mate verweerd en uitgespoeld. Dit gebrek geeft een beeld van erosie over meerdere jaren. Het is zeer aannemelijk dat door deze breuk water uit het bassin lekt. Dit is echter niet daadwerkelijk vastgesteld. Triton meet met een vochtmeter hoge waarden t.p.v. dit voegwerk. De achterliggende constructie lijkt ook aangetast. Een duidelijke oorzaak van dit losgekomen tegelwerk is niet direct duidelijk. Het is wel zichtbaar dat in het verleden reparatiewerkzaamheden zijn uitgevoerd aan dit stuk tegelwerk. Wellicht dat dit niet met de juiste materialen of niet op de juiste wijze is uitgevoerd. Eventuele herstelwerkzaamheden aan het zwembad zullen primair hierop gericht zijn.

Om het zwembad in zijn primaire functie te herstellen zullen bovenstaande schadebeelden hersteld moeten worden. Aangezien het bassin op dit moment leeg is, zal het praktisch zijn dit aanvullend uit te laten voeren. Naast de kosten van de herstelwerkzaamheden komen in ieder geval nog de kosten van het (de-)monteren van de beweegbare zwembadbodem eventueel met het herstellen van de mechaniek hiervan. Om praktische redenen is het sterk aan te bevelen tijdens deze herstelwerkzaamheden ook de kitranden van het bassin en de afdichtingen van de roosters te laten vervangen. E.e.a. volgens conclusie en advies zoals vermeld in het lekdetectie rapportage van Triton met dossiernummer 2501485.

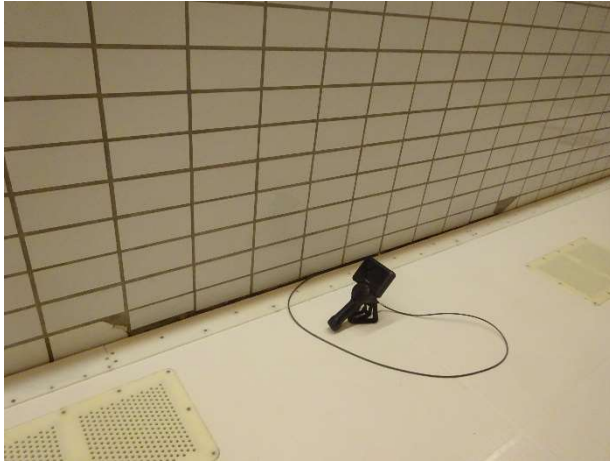
Losgekomen wandtegels

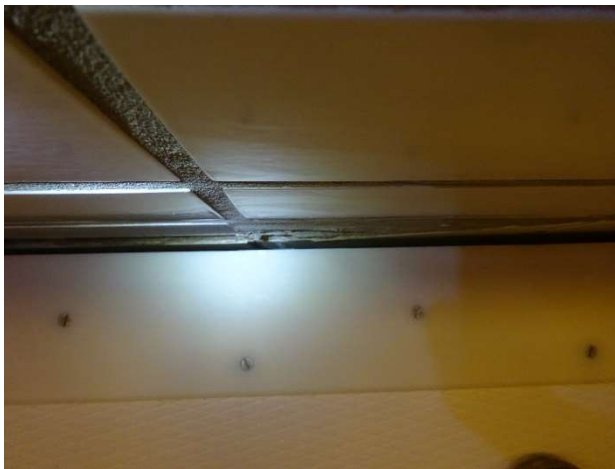
Wandtegels naar binnen gedrukt

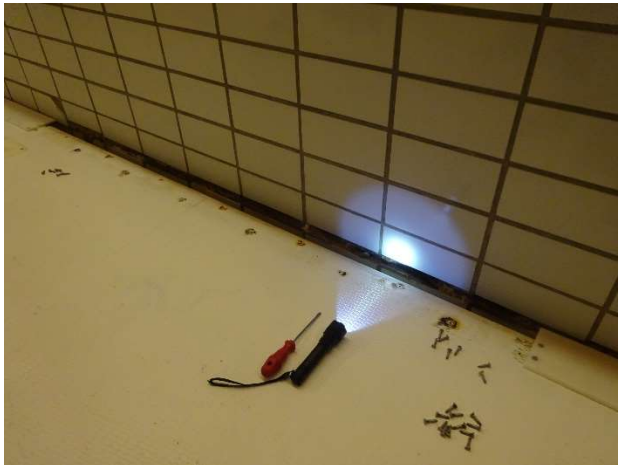
Losgekomen wandtegels

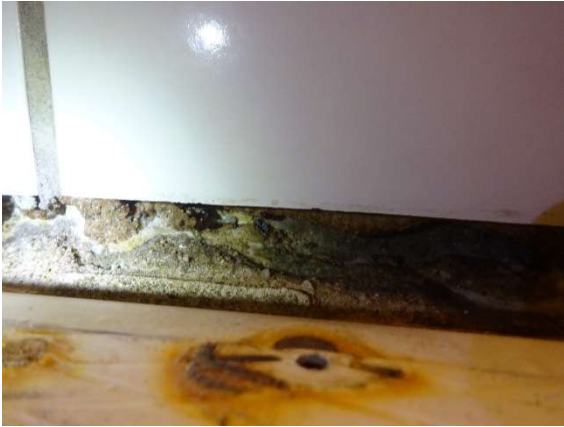
Verweerd en uitgespoeld voegwerk lintvoeg

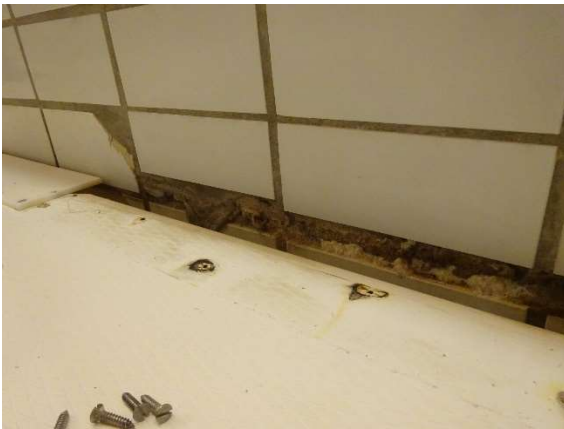
Oude reparatieplek wandtegels

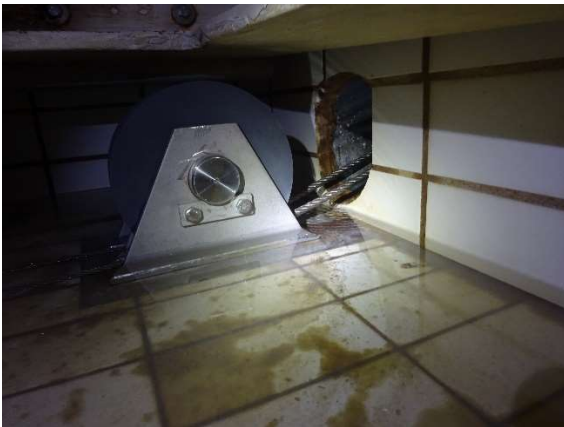
Bij de visuele inspectie aan de vaste zwembadbodem wordt stromend water waargenomen uit een doorvoer van de staalkabels van de beweegbare bodem. Het betreft hierbij de zuidwestelijke doorvoer van deze kabels. In de noordwestelijke doorvoer wordt geen stromend water waargenomen. Na inspectie met de endoscoop wordt door Triton een breuk in deze doorvoer waargenomen waarbij water van buitenaf het bassin in stroomt. Bij een gevuld bassin zal de stroming naar buiten zijn en daarmee een lekkage vormen. Deze locatie valt tevens onder de eventuele primaire herstelwerkzaamheden.

Instromend water bij noordwestelijke doorvoer

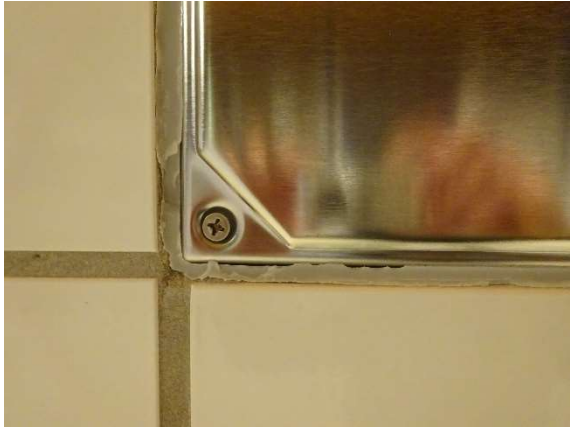
Tijdens deze inspectie valt wederom op dat op verschillende plaatsen kitwerk in sterke mate aan erosie en verwerking onderhevig is.

Verweerde kitrand van rooster afvoer
