| Gegevens Triton | | | |
|---|---|---|---|
| Dossiernummer | 2501485 | | Inspecteur Robert de Wit |
| Naam | Woonhuis Lunet, Donksbergen | | Telefoon 088-5518481 |

| Resultaat onderzoek | | | | | | |
|---|---|---|---|---|---|---|
| <div>Conclusie en advies</div> <p>Tijdens onderzoek zijn er verschillende bouwkundige lekkages geconstateerd aan het zwembad. In het zwembad is er sprake van een openstaande voeg/tegelwand. Tevens is er een lekkage geconstateerd aan de doorvoerbuis van de kabels van de bodemlift hier stroomt nu grondwater naar binnen, als het zwembad vol is lekt hier het zwembad water naar buiten. Ook is er nog een breuk geconstateerd in een skimmer.</p> <p>Wij adviseren u om de de openstaande voeg/tegelwand te vernieuwen/ verbeteren zodat deze weer waterdicht is. De lekkage in de doorvoerbuis van de bodemlift hierbij adviseren wij u om deze doorvoerbuis te relinen, voorzorg dan ook de doorvoerbuis die geen lekkage vertoont. Tevens adviseren wij u om de skimmer waar een breuk/scheur in is geconstateerd te vernieuwen/verbeteren.</p> <p>Opmerking : Tevens adviseren wij u om gehele kitvoegen in en rondom het zwembad te vernieuwen om problemen in de toekomst te voorkomen.

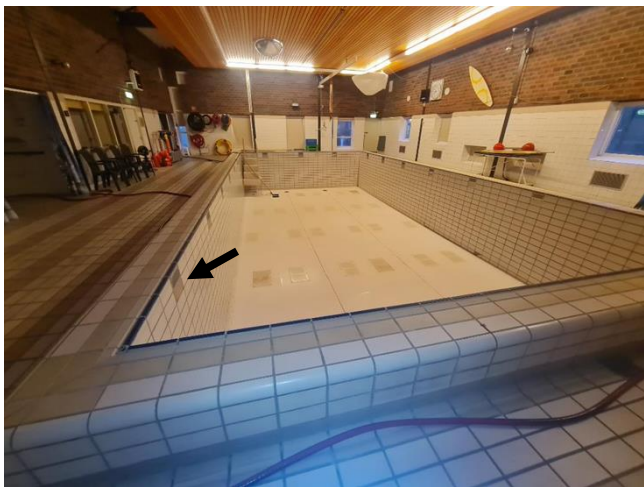
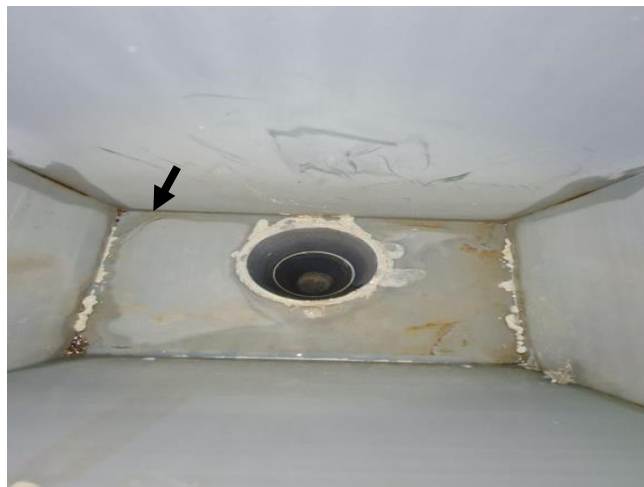
Afb. 1 & 2: Aanzicht van zwembad waar t.p.v pijl een scheur in de skimmer is geconstateerd incl. detailopname van skimmer waar t.p.v pijl een scheur zit.

| Resultaat onderzoek | | | | | | |
|---|---|---|---|---|---|---|
| Wij adviseren u om de lekkages door erkend herstelbedrijf te laten verhelpon. | | | | | | |

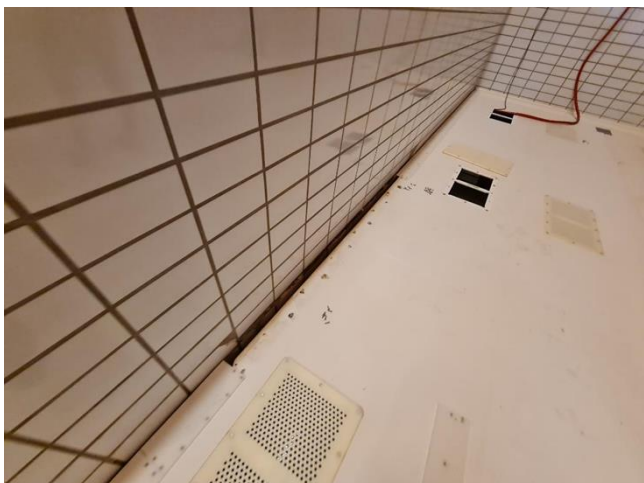
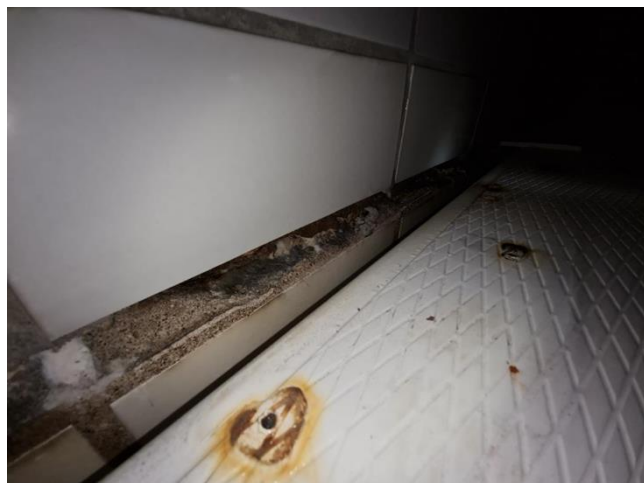
Afb. 3 & 4: Aanzicht van wand zwembad waar er openstaande voeg/tegelwand is incl. detailopname opening.

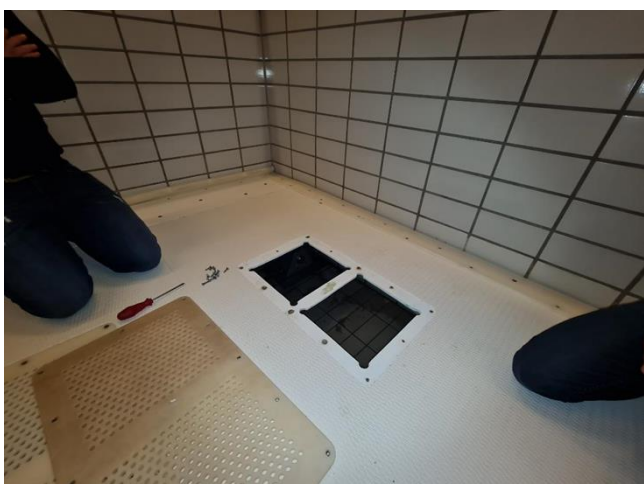
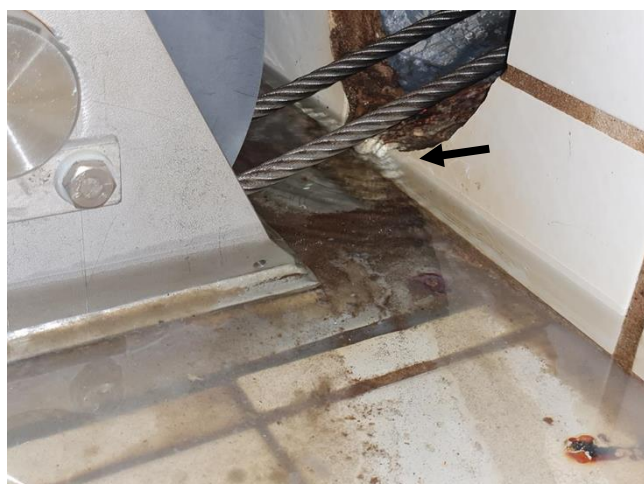
Afb. 5 & 6: Aanzicht van locatie in zwembad waar onder de bodemlift de doorvoerbuis van de kabels zit waar water naar binnen lekt (en bij vol zwembad naar buiten) incl. detailopname van lekwater wat uit de doorvoerbuis komt t.p.v pijl.

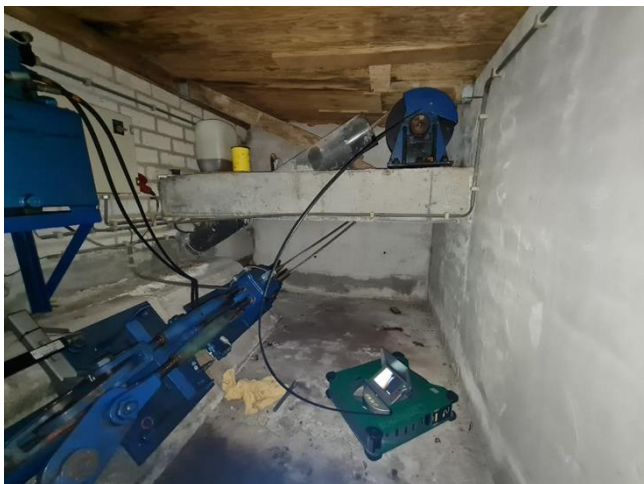
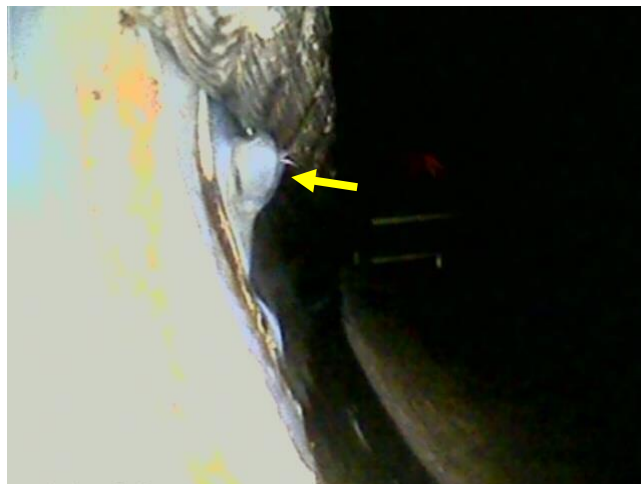
Afb. 7 & 8: Aanzicht van uitgevoerde inspectie in de doorvoerbuiskabel van de bodemlift incl. inwendige opname van lekkage in de doorvoerbuiskabel t.p.v pijl (stroomt grondwater naar binnen).

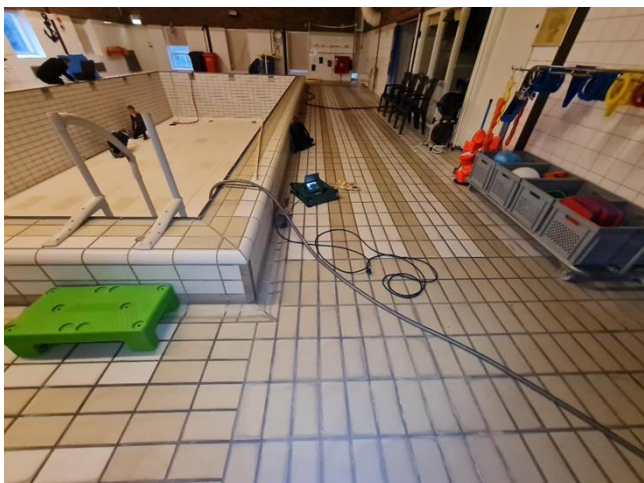
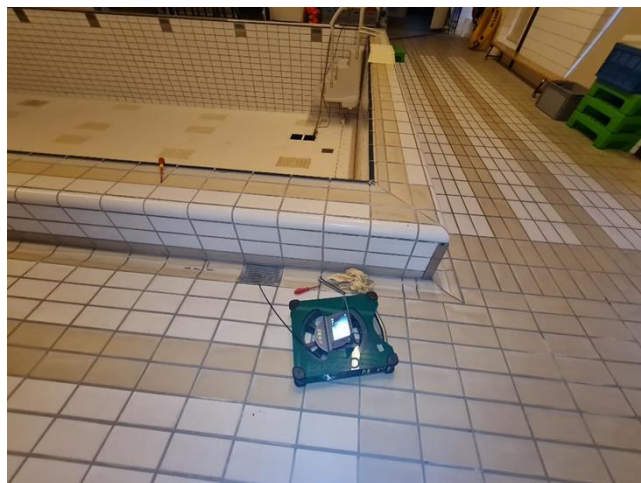
Afb. 9 & 10: Aanzichten van uitgevoerde riool inspectie in de afvoerleidingen rondom het zwembad hierbij zijn er geen afwijkingen (scheuren en of gaten) geconstateerd.

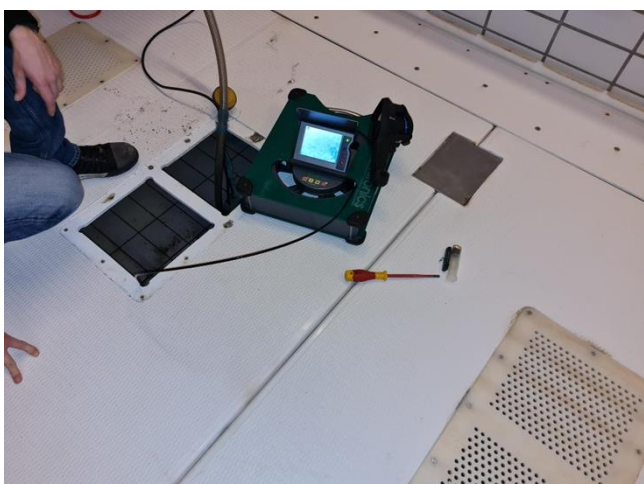
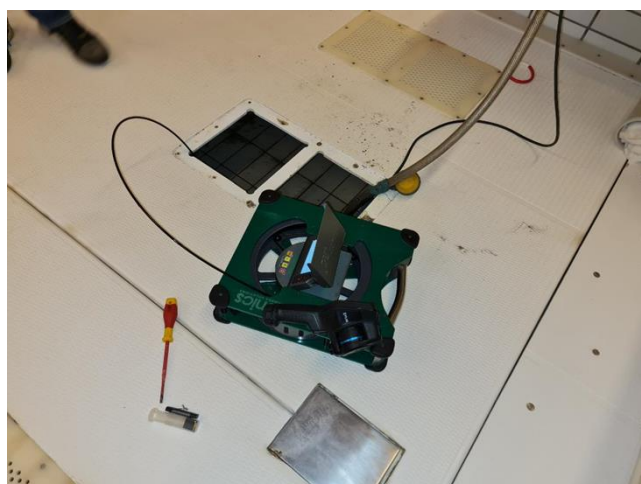
Afb. 11 & 12: Aanzichten van uitgevoerde riool inspecties in de bodemputten van het zwembad hierbij zijn er geen afwijkingen (scheuren en of gaten) geconstateerd, leidingen staan vol met water.
